## TREE GROWTH ON EARTH DAMS AND CANAL DIKES : DIAGNOSIS AND RECOMMENDATIONS BASED ON CASE STUDIES

### *Colonisation par les arbres des petits barrages ou digues de canaux en terre : diagnostic et consignes d'entretien au travers d'études de cas*

Caroline Zanetti<sup>1a</sup>

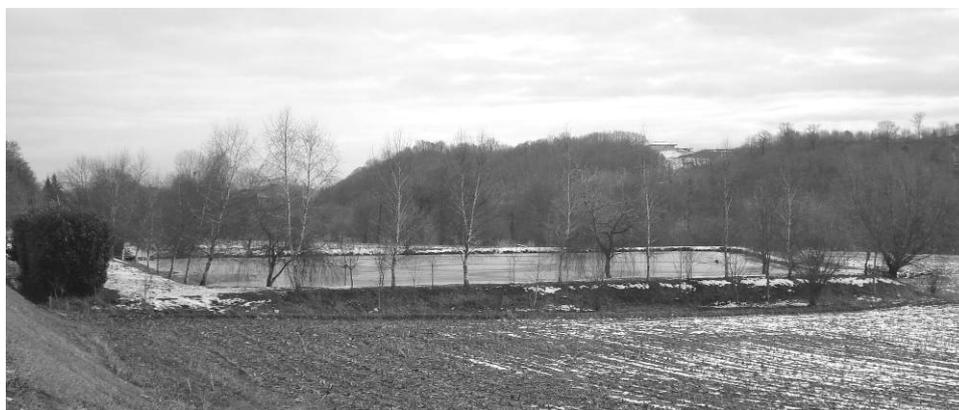
Figure 1 : Petit barrage boisé en Isère

Des dizaines de milliers de petits barrages (Figure 1) ou digues de canaux en terre (Figure 2), de tous âges, sont répartis sur notre territoire (barrages d'étang, retenues collinaires, bassins d'irrigation, canaux d'irrigation ou de voies navigables, etc.) [1]. Leurs structures génie civil passent fort souvent inaperçues dans le paysage et pour cause : elles sont envahies de broussailles, d'arbustes ou arbres et parfois même de forêts ! En effet, situées par définition à proximité de milieux aquatiques, ces ouvrages en remblai sont enclins à être colonisés par des espèces d'arbre hygrophiles et ce, en seulement quelques années [2] . Ceci résulte d'une carence d'entretien par les propriétaires qui, de bonne foi, ignorent les impacts négatifs occasionnés par le développement des racines dans les ouvrages hydrauliques et sont parfois même persuadés que plus un barrage se boise, plus il est sûr ...

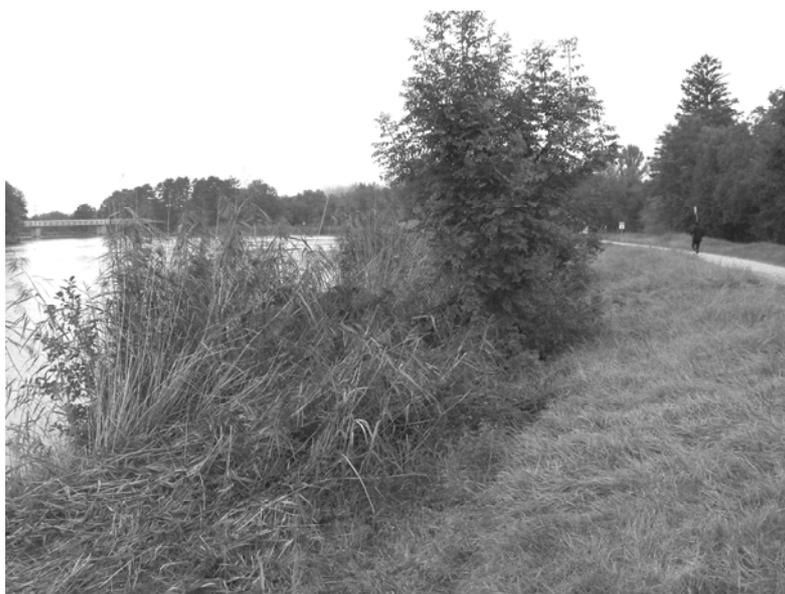
Figure 2 : Digue de canal du Rhône à Lyon

Tandis que les dimensions des digues du Rhône sont importantes (emprise au sol d'une centaine de mètres, largeur en crête et hauteur de 10 m), les barrages anciens sont souvent de dimensions plus réduites.

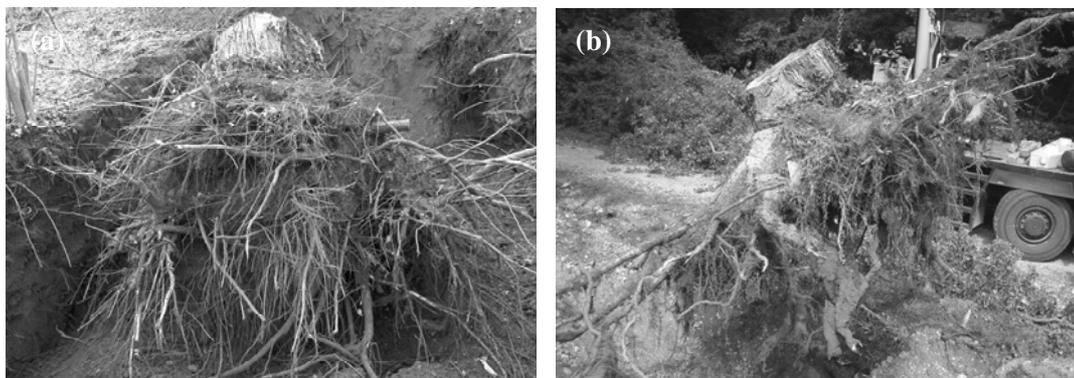
Dans les matériaux fins (sableux à limoneux), la densité de racines par souches est élevée et leur morphologie est régulière avec des diamètres limités (Figure 3 - a) : il s'agit d'un système racinaire fasciculé. Tandis qu'au niveau des zones plus graveleuses, la densité de racines est plus faible, les diamètres plus importants et la morphologie des racines complexe, marquée par les déformations liées à la présence des galets (Figure 3 - b). Il s'agit alors d'un système racinaire à structure mixte, composé de racines traçantes et de pivots.

**Figure 3** : Souches de peuplier, (a) sur matériaux fins, (b) sur matériaux grossiers

Les racines pivotantes génèrent un risque pour les ouvrages car ils pénètrent le corps du remblai. Ils assurent un bon ancrage de l'arbre par leurs pivots mais posent le problème de la déstructuration des matériaux en profondeur.

Les racines traçantes assurent une fixation de la partie superficielle du sol (moyen de lutte efficace contre le ravinement). Ce type de racine est dangereux pour l'ouvrage si les racines traversent une partie de la digue ou s'enfoncent dans le corps de digue à l'horizontale, en direction du sommet de talus. Les grosses racines traçantes, qu'elles soient en pied d'ouvrage côté aval (contre-canal éventuel) ou en haut de talus côté retenue, peuvent générer une déstructuration des ouvrages drainants (parement aval) ou de protection (revêtement rigides - parement amont). Ces racines traçantes sont moins gênantes lorsqu'elles se situent en sommet de talus, car elles sont généralement très superficielles (5 à 30 cm de profondeur dans le sol), donc au dessus du niveau maximal des eaux dans la retenue (cote PHE).

Ils développent souvent une à trois grosses racines traçantes, aux dimensions disproportionnées par rapport à celle de la souche. Ces racines sont orientées soit en direction de la retenue d'eau ou du canal (pénétrant le remblai), soit parallèlement à l'ouvrage (restant ainsi superficielles). Elles peuvent atteindre plus de 10 m de longueur et avoir des diamètres au départ de plus de 20 cm. A la différence du robinier qui ne possède que des petits pivots lorsqu'il est doté d'une structure mixte, le peuplier peut développer de puissantes et

profondes racines verticales. Ces racines de grosses dimensions sont surtout observées dans les matériaux grossiers.

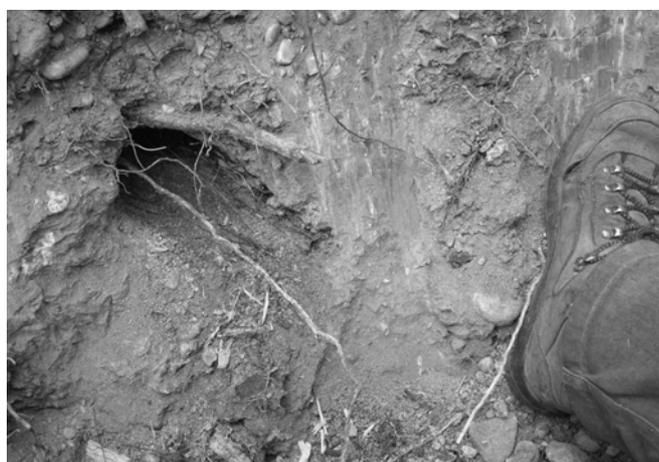
Le risque dépend également beaucoup du type de matériaux de remblai. Favorisant temporairement la conductibilité de l'eau, les racines en décomposition dans les ouvrages hydrauliques en terre sembleraient avoir un effet moindre sur la structure des matériaux constitutifs de l'ouvrage lorsque le remblai est sablo-graveleux, semi-perméable et avec peu de cohésion. En effet, dans de telles conditions, le colmatage progressif des racines pourries par les particules fines de sable évite la formation de galeries franches. De plus, les propriétés drainantes caractérisant ce type de matériaux, ne sont pas fortement modifiées par les racines décomposées, ce qui voudrait dire que le risque de renard hydraulique est relativement peu augmenté. Par contre, dans les matériaux fins et cohésifs, les galeries laissées par les racines pourries sont susceptibles d'être conservées et soulèvent à ce moment là le problème de la création de conduits francs dans le corps de digue ou de barrage, susceptibles d'aggraver le risque de renard hydraulique (Figure 4).

Figure 4 : Galerie liée à la décomposition d'une racine dans des matériaux à matrice limoneuse cohésive

Les racines traçantes peuvent créer des galeries tandis que les pivots de gros diamètre engendrent un risque d'effondrement après leur pourrissement. Généralement, une variation de la décomposition du matériel végétal en fonction de l'éloignement de la souche et du diamètre a pu être décrite. Les racines de faible diamètre pourrissent et disparaissent plus rapidement que les racines de diamètre important. Il y a cependant une variabilité du phénomène liée aux attaques de champignons ou d'insectes.

- pour une structure racinaire identique, le risque de chablis (arrachage de l'arbre par le vent) est plus élevé dans les matériaux sableux, tandis que les arbres enracinés dans des matériaux limoneux sont plus stables ;
- après pourrissement des racines, les galeries formées sont conservées au sein de matériaux cohésifs (limoneux, argileux, argilo-graveleux ou argilo-caillouteux) tandis que s'opère une réorganisation granulaire au sein des matériaux sablo-graveleux.
